**VERSLAG VAN EEN GELIJKVORMIGHEIDSONDERZOEK VOOR INGEBRUIKNAME EN/OF CONTROLEBEZOEK
VAN EEN ELEKTRISCHE INSTALLATIE OP LAAGSPANNING EN ZEER LAGE SPANNING****Algemene gegevens**

Plaats van het onderzoek:	Schuttersstraat 27 , 2370 ARENDONK				
Eigendom van:	/				
Opdrachtgever:	PERSINVEST (ecerty.be),Dr. Jan Van Gorpstraat 9, 2460 KASTERLEE				
Type lokalen:	Woning	DNB:	Eandis	Tarief:	Dag
EAN-code installatie:	541 44	Nr. teller:	16997781	Index:	069283 kWh
Installateur:	/				
BTW-nr.:	/	Of ID-kaartnr:	/	Uitgereikt te:	/ op /
Agent-bezoeker:	Wim Luyten				Datum onderzoek: 10/01/2019

Overeenkomstig de voorschriften van het Algemeen Reglement op de Elektrische Installaties (A.R.E.I.) - Interne procedure QPRO/ELE/001	
Type keuring:	Art. 276bis Verkoop van een wooneenheid
Bijkomende info:	Installatie deels vernieuwd na 01/10/1981
Herkeuring op:	/
Bescherming tegen elektrische schokken bij onrechtstreekse aanraking: Art. 86 Huishoudelijke lokalen of plaatsen (net TT - voeding van de elektrische installatie via elektrische teller)

Bijlage aan verslag nr.:	198002004	Nominale spanning: 1 x 230V
Plaats van het onderzoek:	Schuttersstraat 27 , 2370 ARENDONK	
Eigendom van:	/	
Agent-bezoeker:	W

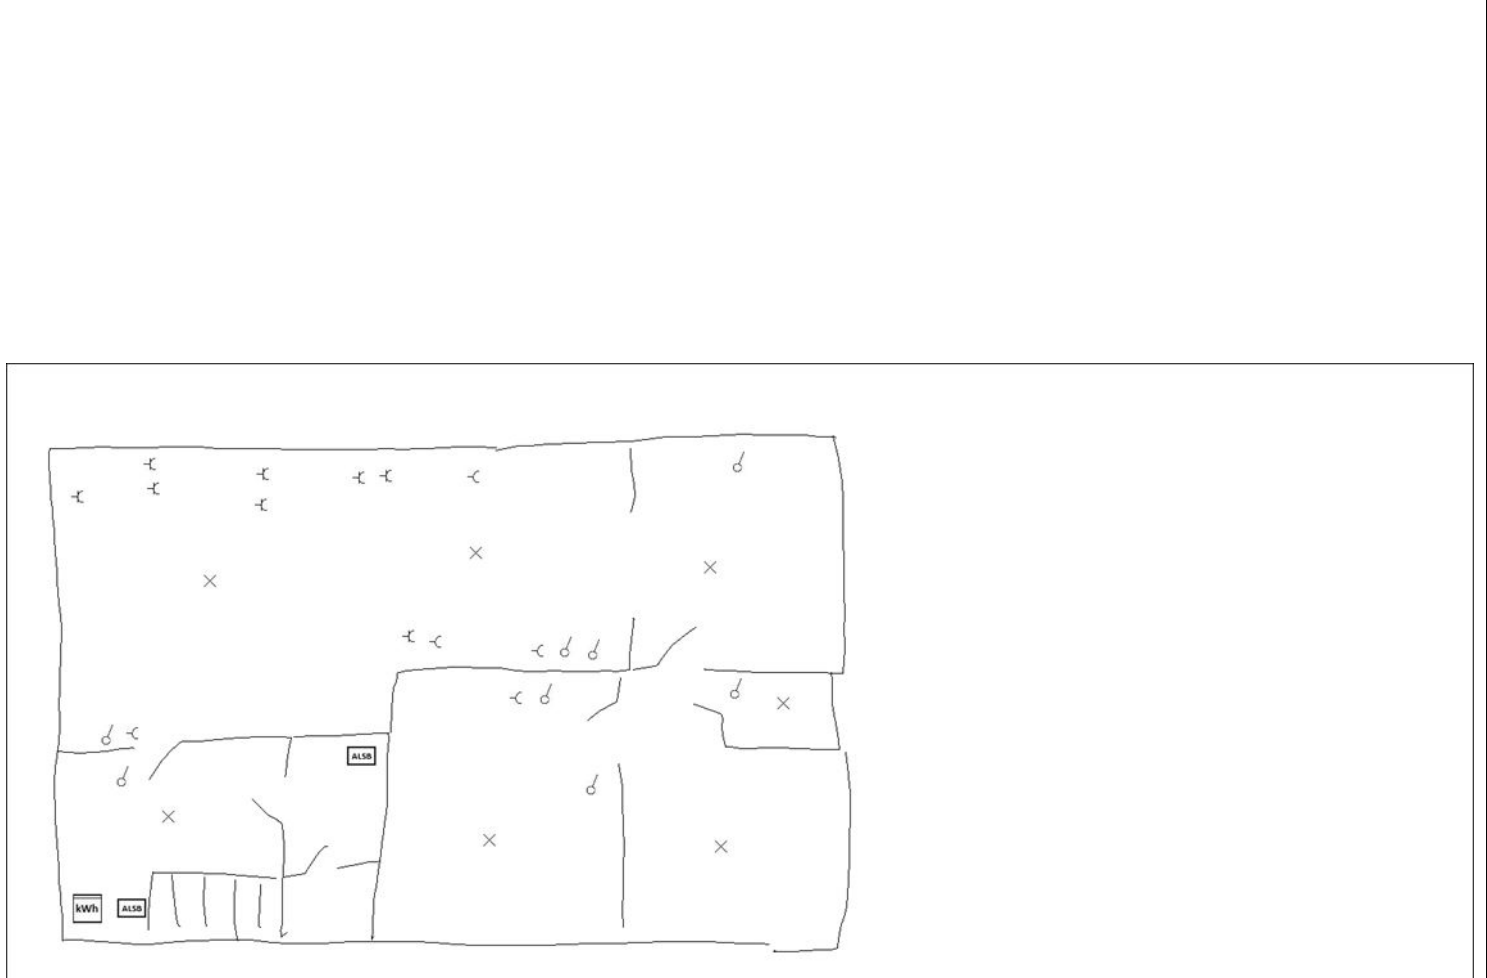
Vereenvoudigd situatieschema (Art. 276bis) of foto/schema van de (elektrische) installatie

Extra inbreuken en/of bijkomende uitleg:
8.13 IN HOOFDBORD
2.04 + 3.12 DIVERSE STOPCONTACTEN
